L' INTERVENTO SUI FONDALI DEL GIGLIO A 10 ANNI DAL NAUFRAGIO DELLA CONCORDIA

Ardizzone, G.D., Belluscio A., Casoli, E., Ventura, D., Mancini, G., Cardone, S., Donnini, L., Farina, F.

Consorzio Interuniversitario di Biologia Marina, Livorno - Università "LaSapienza", Roma

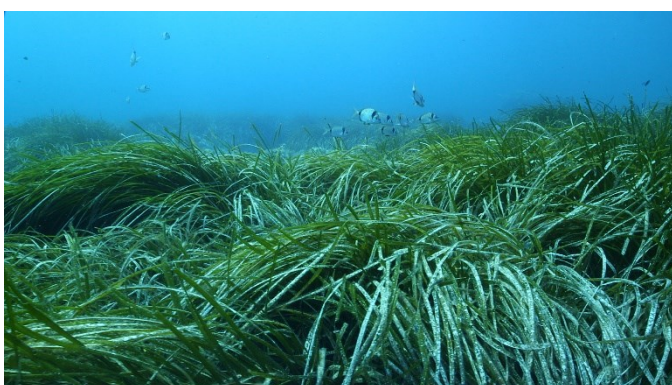
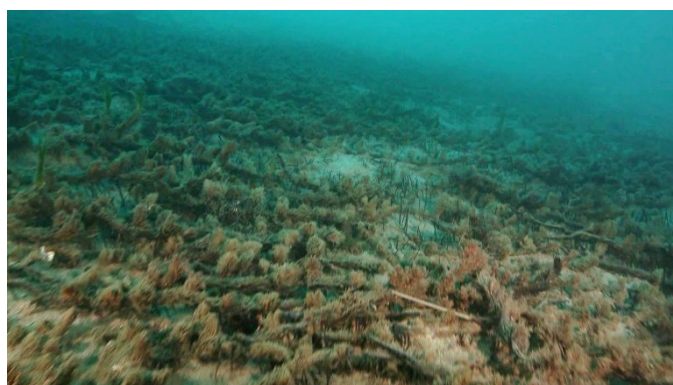
Al di sotto del relitto erano presenti praterie di *Posidonia oceanica* che in breve tempo sono morte a causa dell'ombra proiettata dal relitto e dalle navi che lavoravano accanto al relitto ma anche a causa dei sedimenti sottili provocati dalle perforazioni per la costruzione delle grandi piattaforme che sono state impiegate per la rotazione della nave.

L'originaria prateria di Posidonia presente nei pressi del relitto della Concordia prima dell'avvio dei lavori (a sinistra) e il residuo e di matte morta oggetto di trapianti per il ripristino delle condizioni (a destra)

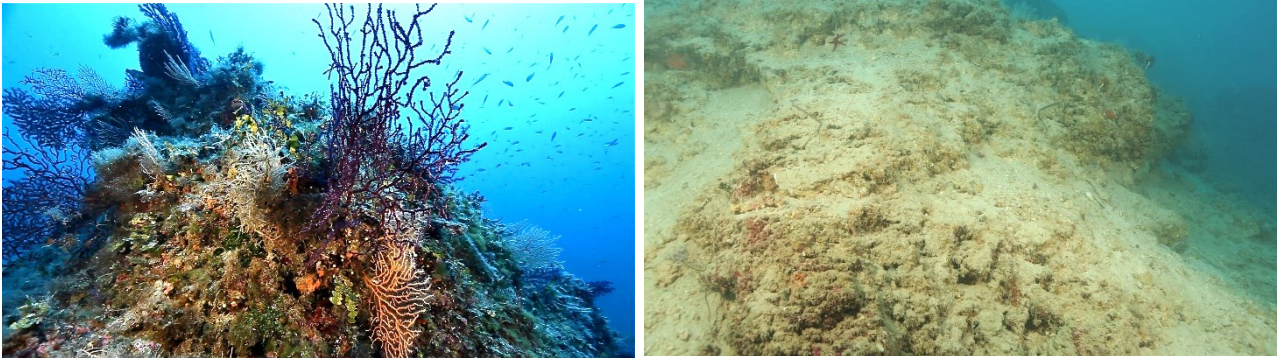
A maggiore profondità il fondale è costituito dalla complessa e delicata biocenosi del Coralligeno, caratterizzata da Spugne e Gorgonie dai colori brillanti, accompagnate da centinaia di altre specie meno appariscenti ma di grande importanza naturalistica. In molte aree confinanti con il relitto la biocenosi del

Coralligeno è stata letteralmente ricoperta da sedimenti sottili che hanno determinato la morte degli organismi presenti.

Fondale del Coralligeno in buone condizioni (a sinistra) e ricoperto da uno strato di sedimento a destra

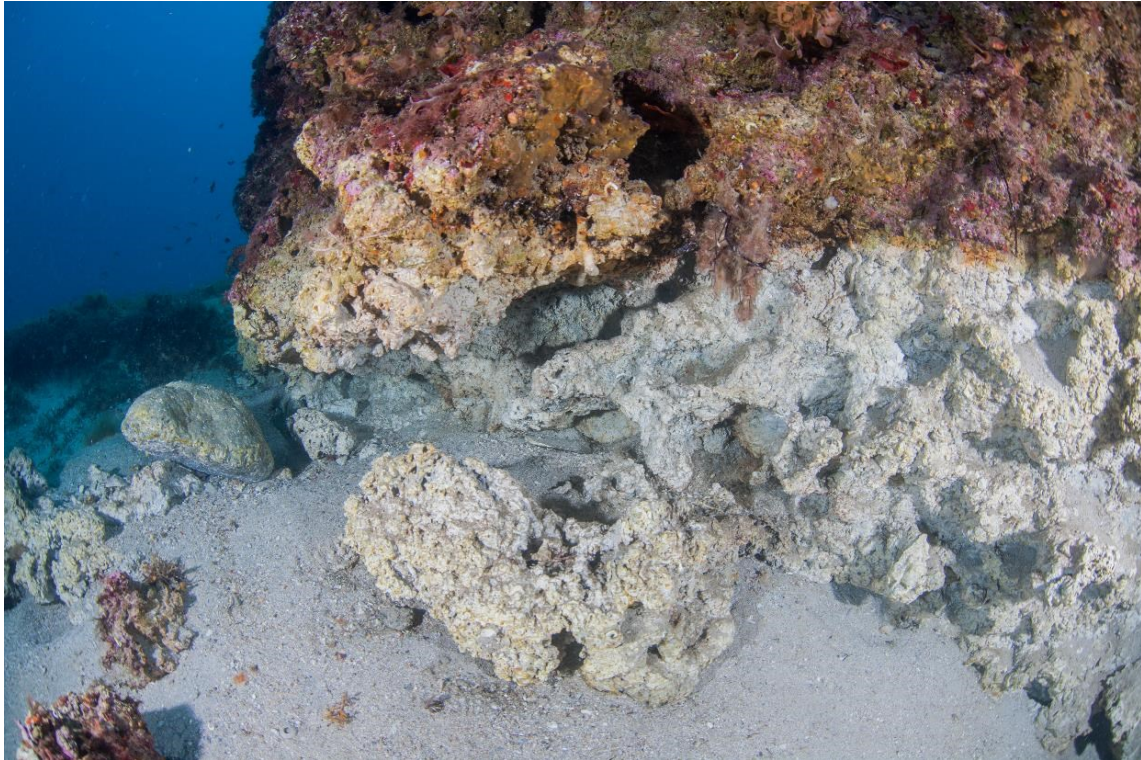
Porzioni di coralligeno sbiancate venute alla luce a seguito dei lavori di rimozione dei sedimenti.

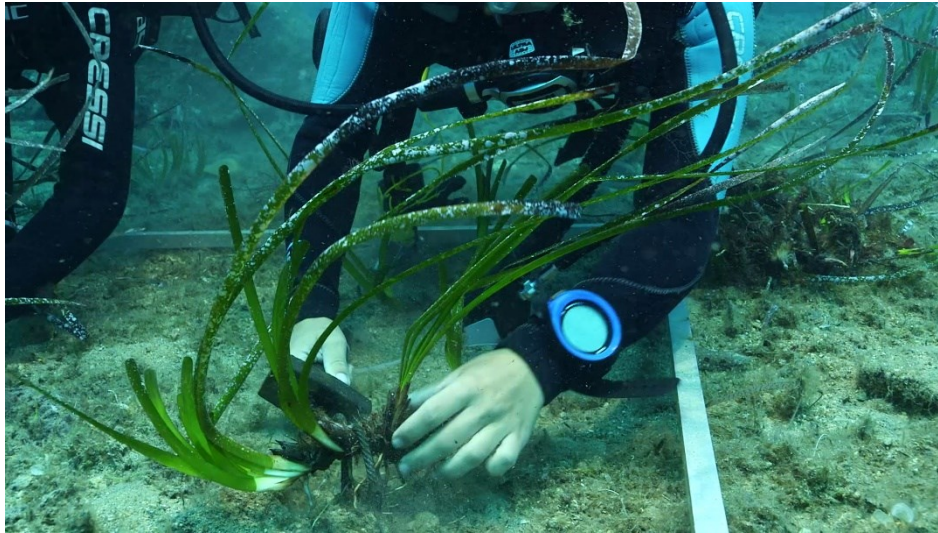
Operazione di fissaggio della Posidonia con picchetto

Nel 2016 sono stati delineati dei quadrati sperimentali nelle tre aree per effettuare primi trapianti sperimentali per verificare l'efficacia della metodologia adottata. Questa si basa fondamentalmente sull'impianto di talee di *Posidonia* su substrati naturali dove la pianta era presente prima del naufragio e le cui condizioni qualitative fossero state recuperate. Inoltre, per una scelta precisa, non si voleva alterare il fondale con l'immissione di strutture di sostegno artificiali che potessero essere invasive e in grado di alterare le condizioni dell'habitat. Per questo motivo si è scelto di trapiantare talee di 20-30 cm fissate con picchetti di ferro dolce in grado di degradarsi in pochi anni una volta raggiunta la completa radicazione della pianta.

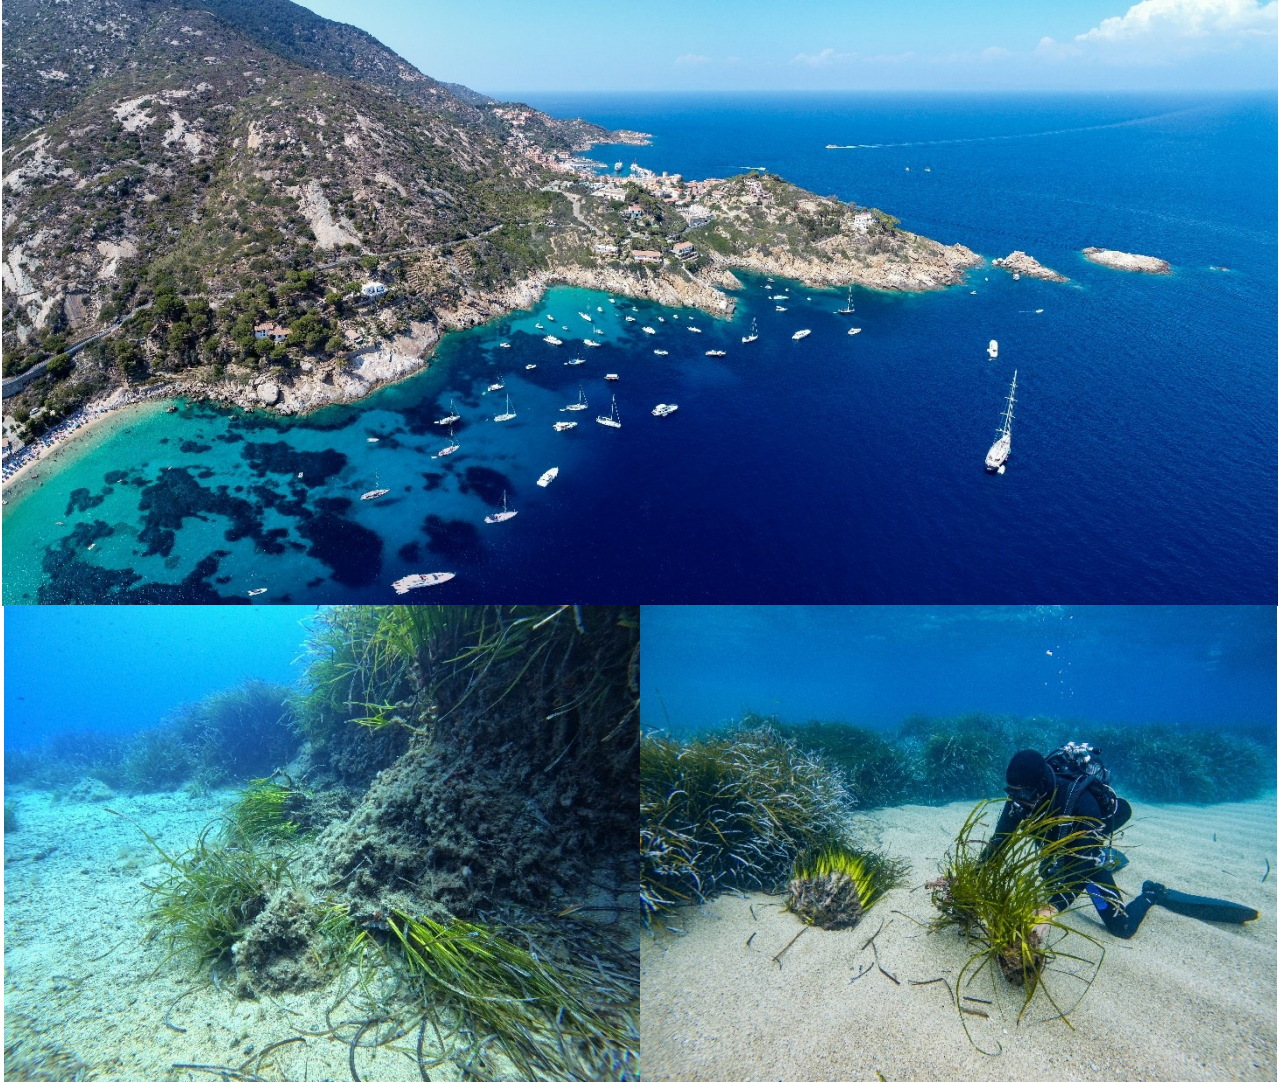
Il successo del trapianto sperimentale ci ha aperto la strada al trapianto a più ampia scala, in successione, anno dopo anno, nelle tre diverse aree. Il problema principale era, in fase iniziale, dove reperire il materiale da trapiantare. Indagini fatte sui fondali dell'isola ci hanno consentito di verificare la presenza di grosse zolle di Posidonia presenti sul fondale nelle zone costiere dove ormeggiano i grandi yachts durante la

stagione estiva. L'azione di pesanti ancore calate sulle praterie provoca danni che sono facilmente osservabili anche con foto aeree.

Barche ancorate su P. oceanica durante una giornata estiva in una località dell'isola del Giglio, in alto, ed effetti dell'ancoraggio sulla prateria, in basso.

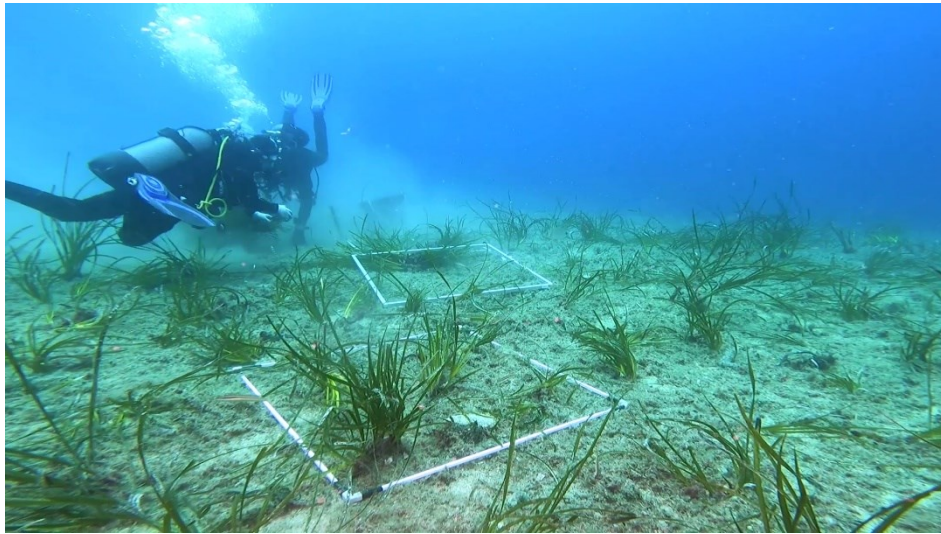
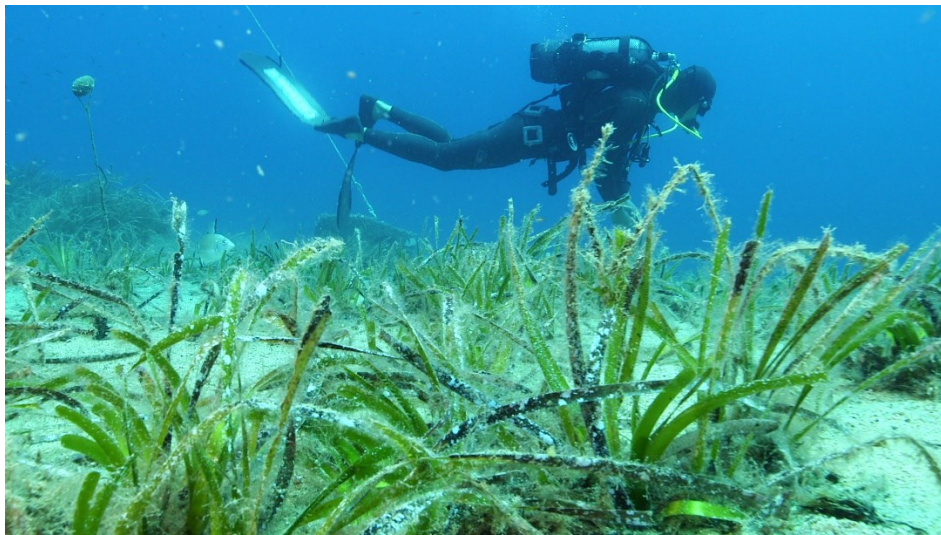
A 3 anni dall'inizio delle attività, nel 2021, sono stati trapiantati 1500 m² di Posidonia, con una densità di circa 27-31 fasci/m². Il successo del trapianto è testimoniato dalle numerose nuove radici che permettono l'attecchimento delle talee e dall'aumentare del numero di fasci fogliari, arrivato al 106% dopo tre anni e in costante crescita.

Immagini di praterie trapiantate

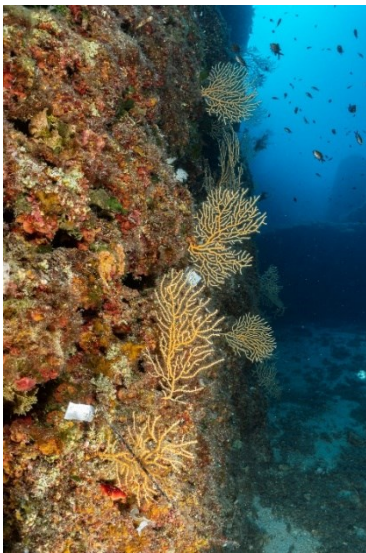
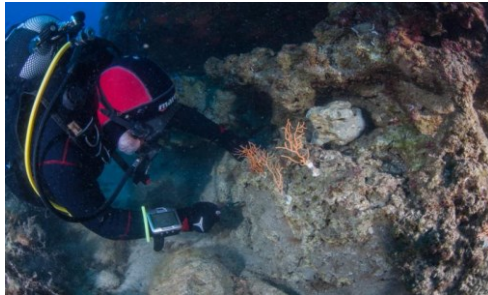
Posizionamento di gorgonie sul fondale degradato dal sedimento e successivamente ripulito (in alto) e pareti con gorgonie trapiantate

Ciò che testimonia la buona riuscita dell'intervento sono gli elevati tassi di sopravvivenza degli organismi trapiantati che si attestano tra 80 e 90%. Mediante l'applicazione di tecniche di monitoraggio non distruttivo, è stato possibile riscontrare tassi di crescita simili tra le gorgonie trapiantate e quelle naturali; inoltre, le gorgonie posizionate sui fondali riescono a recuperare velocemente porzioni danneggiate durante il distacco ad opera delle reti da pesca o dei subacquei, attraverso una importante capacità rigenerative dei tessuti morti.

L'incremento della densità di gorgonie sui concrezionamenti di coralligeno permette di velocizzare il processo di aumento della complessità e della tridimensionalità del fondale, che avrebbe richiesto anni. Ad oggi si misurano valori compresi tra 8 e 12 colonie/m², nettamente superiori rispetto a quelli del 2018 compresi tra 1 e 3 colonie/m². L'aumento di complessità del coralligeno ha una influenza diretta sulla biodiversità supportata e permette l'insediamento naturale delle larve di organismi tipici dell'habitat.

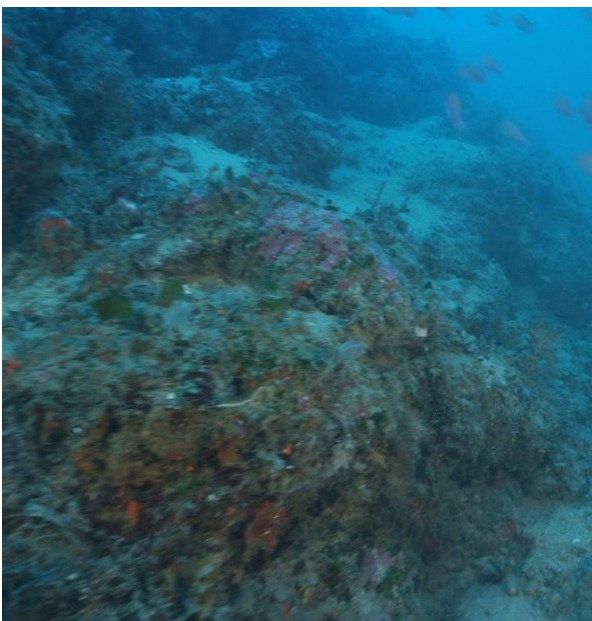
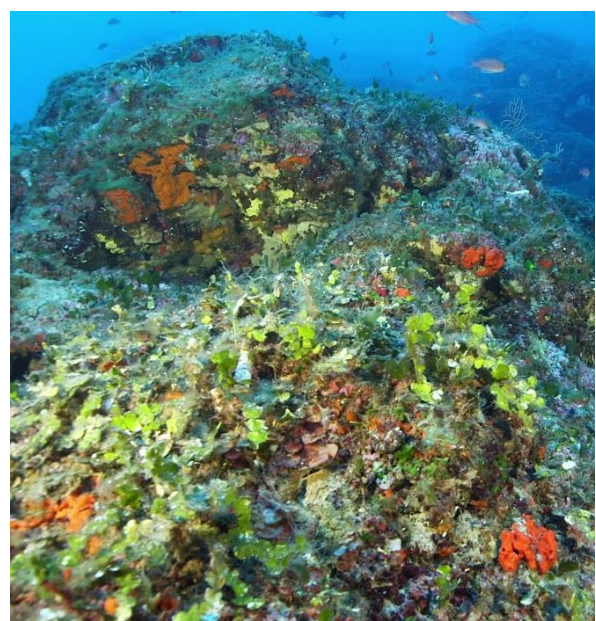
Assieme alle attività di trapianto proseguono quelle di monitoraggio della ripresa dei fondali naturali. In particolare, viene seguito l'andamento nel tempo dei fondali del Coralligeno più profondi, tra i 40 e i 70 m di profondità, anch'essi coperti dal sedimento durante i lavori per la rimozione della Concordia. Le osservazioni ad oggi effettuate dimostrano come anche questi fondali, seppur molto lentamente, stiano riacquistando un aspetto simile a quello originale.

I fondali del Coralligeno più profondi stanno recuperando il loro aspetto originario: la situazione nel 2013 (a sinistra) e nel 2021 (a destra)
